江西铜业股份有限公司城门山铜矿  
刘家沟尾矿库  
**安全现状评价报告**

江西赣安安全生产科学技术咨询服务中心

2026 年 2 月 26 日

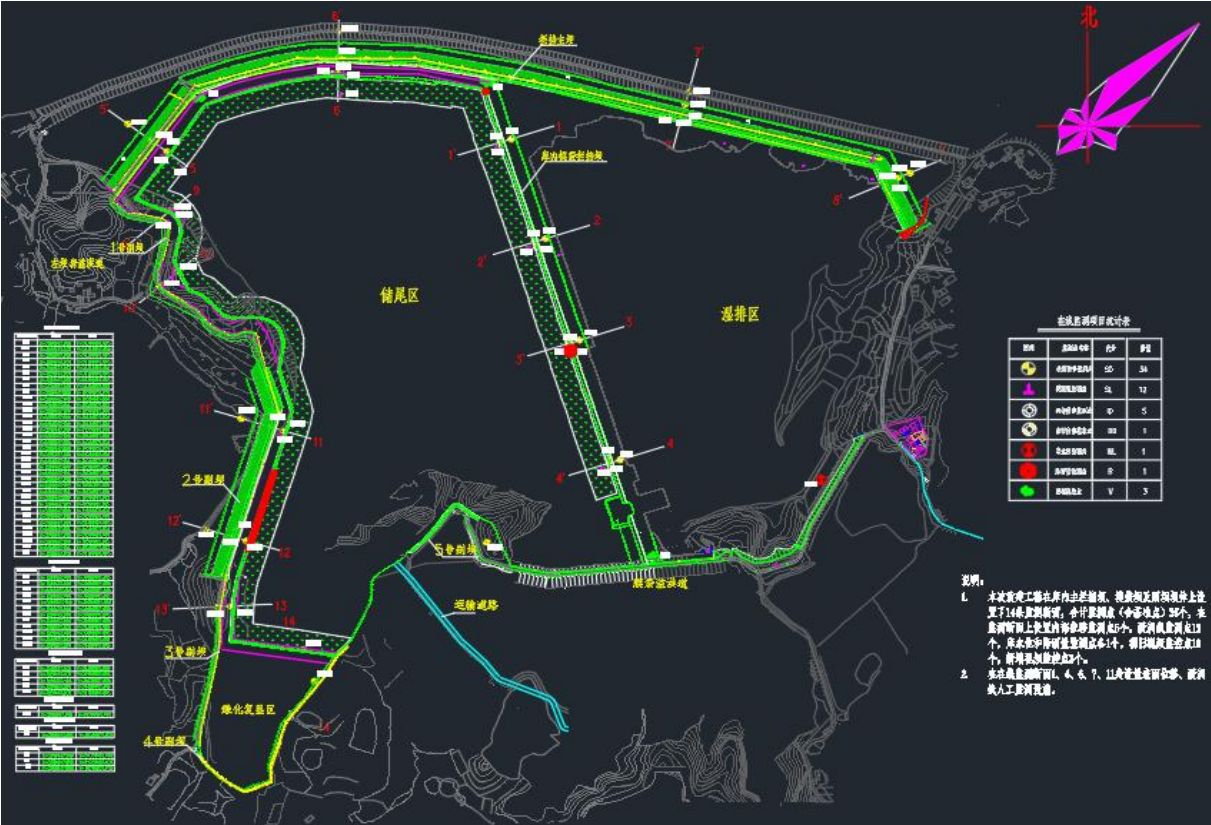
图 3 改建后尾矿库新增监测设施平面布置图

现场检查情况：分别在主坝、2 号副坝按设计要求设置了坝体位移沉降观测桩、浸润线观测孔、表面位移监测点（反射三棱镜计 12 个，因高程偏低，无法观测而已废弃）、内部位移监测仪（GN-1B 型固定测斜仪计 12 部）、在线浸润线观测仪（VWP-0.16 型渗压计 12 个）。在刘家沟尾矿库东西两侧山头安设表面位移监测基点。本次改建工程在 5 号副坝附近的山体稳固处增设了表面位移监测基点。在左、右肩溢洪道进水口侧墙壁上标注有水位高程刻度。

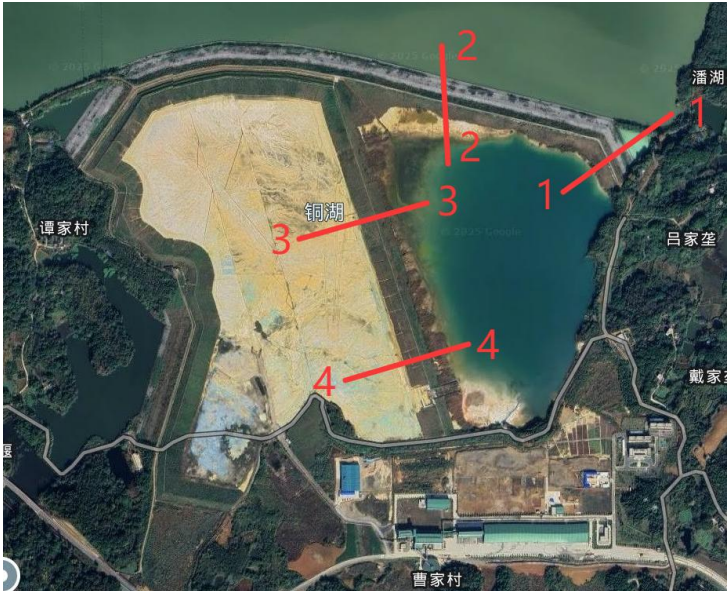
图 5-1 计算剖面位置分布图

刘家沟尾矿库东面、北面、西面下游均长期蓄水，南面为原熊家凹尾矿库。本次稳定分析按最危险原则计取断面，共取 4 个剖面：湿排区拦挡坝取 1-1、2-2 两个剖面，库内模袋拦挡坝取 3-3、4-4 两个剖面。剖面位置分布图如图 5-1 所示。

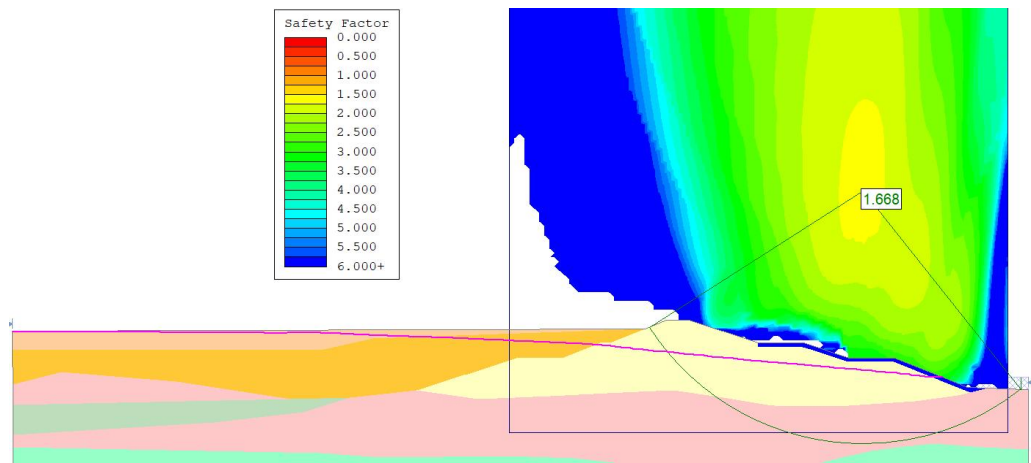
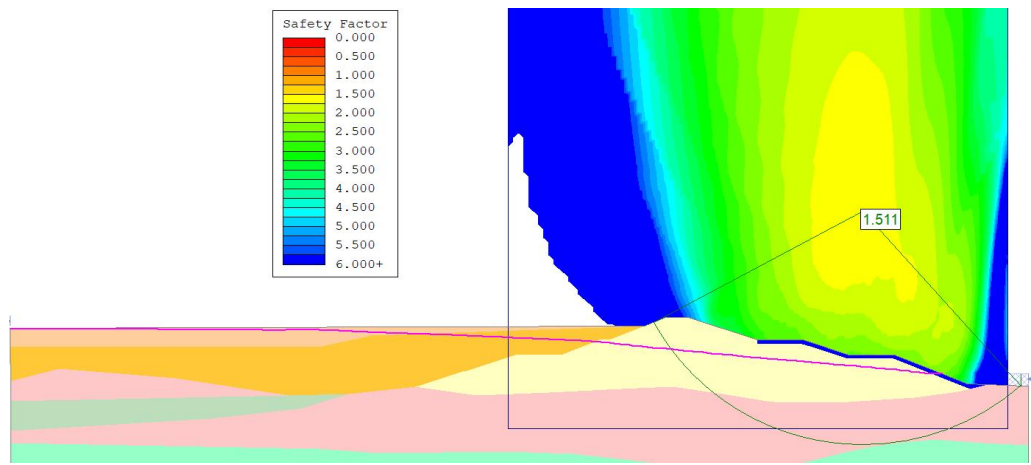
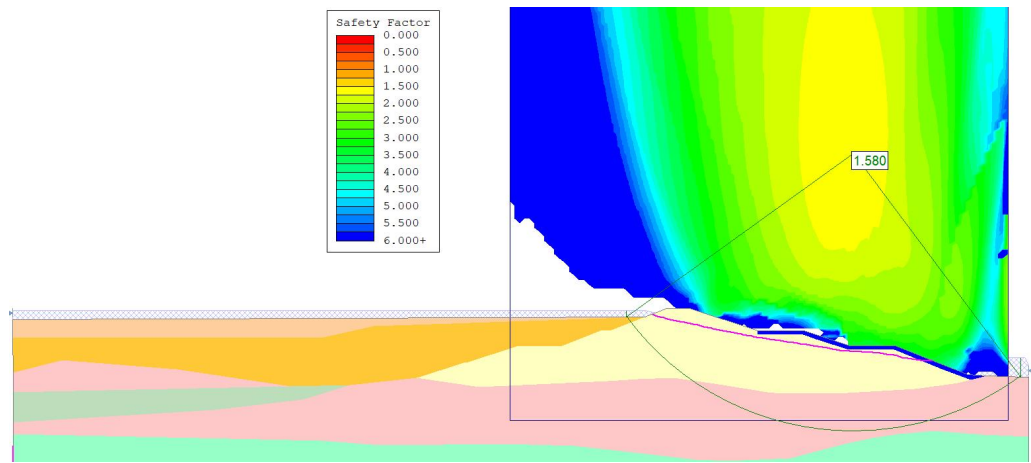
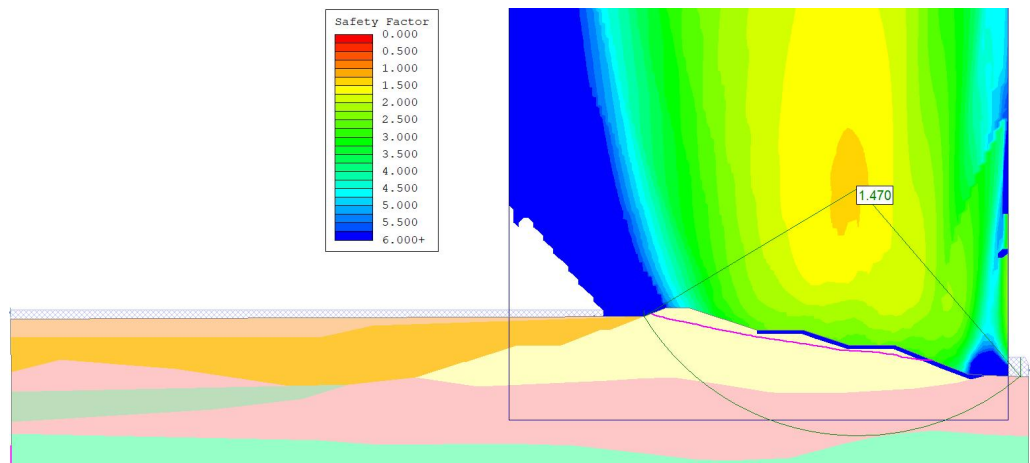
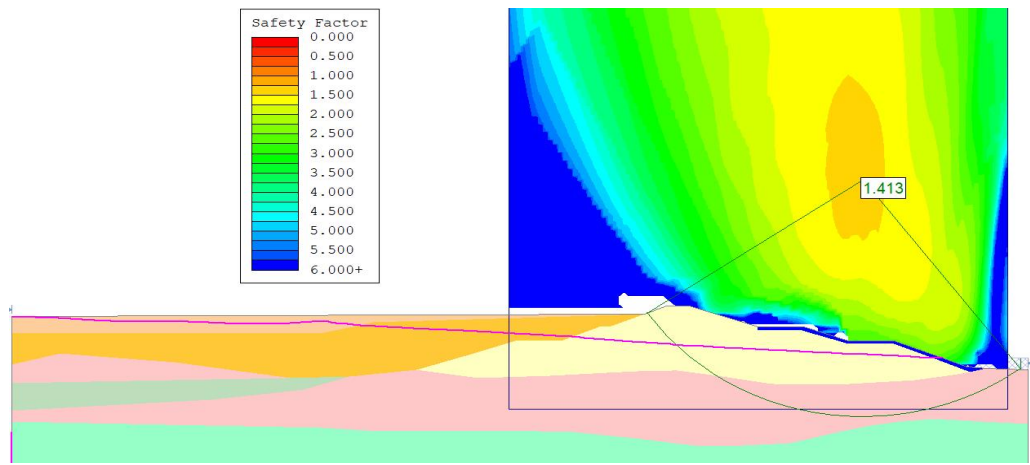
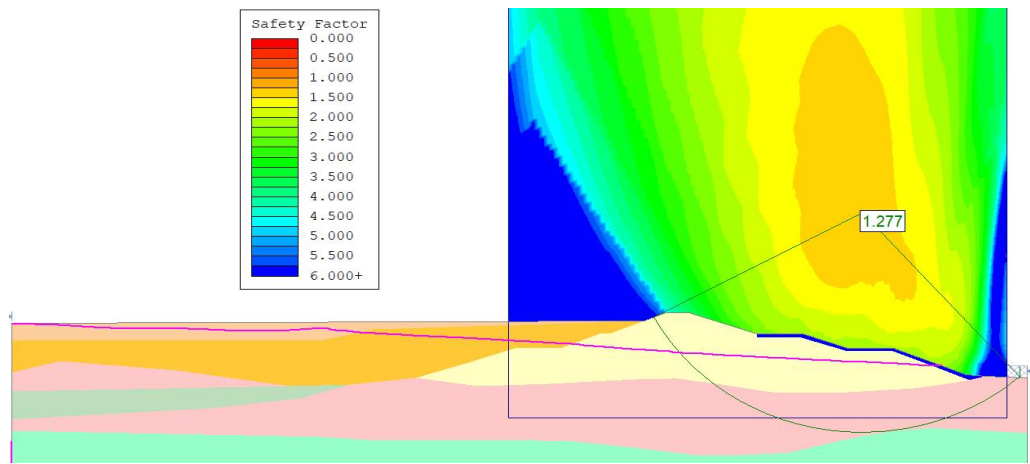
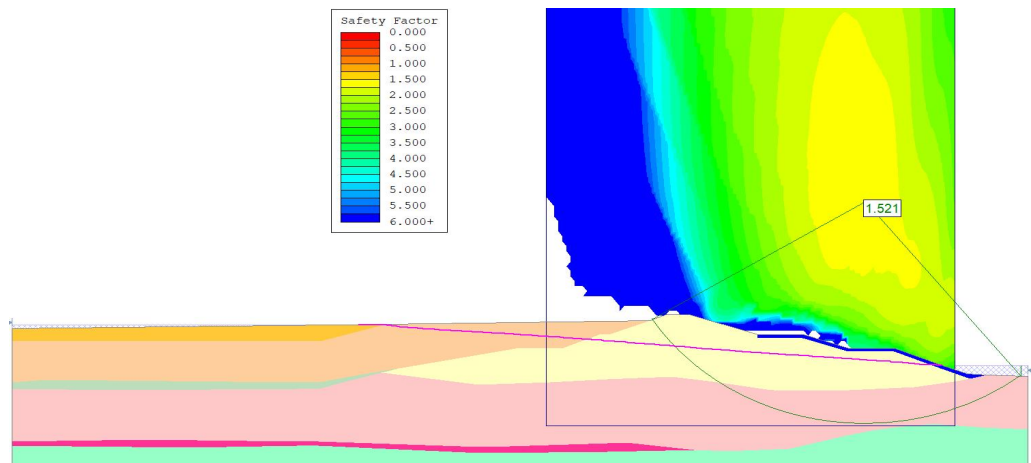
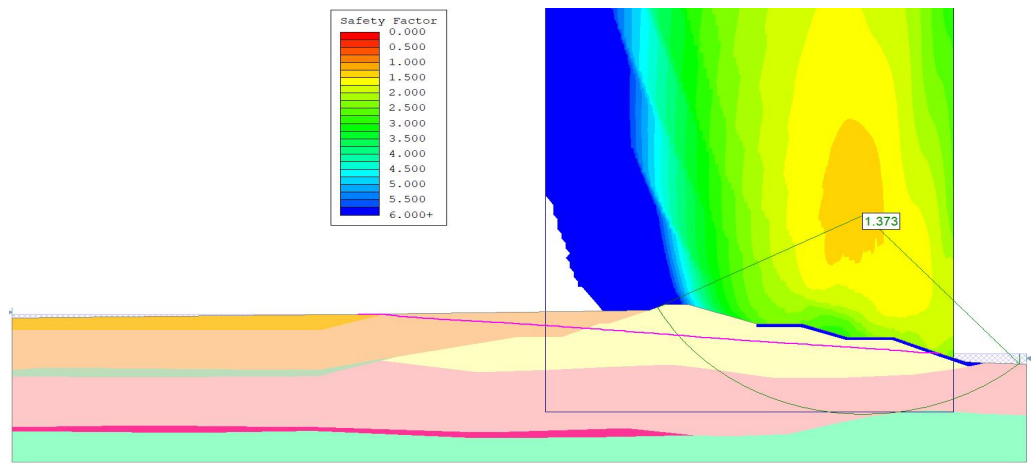
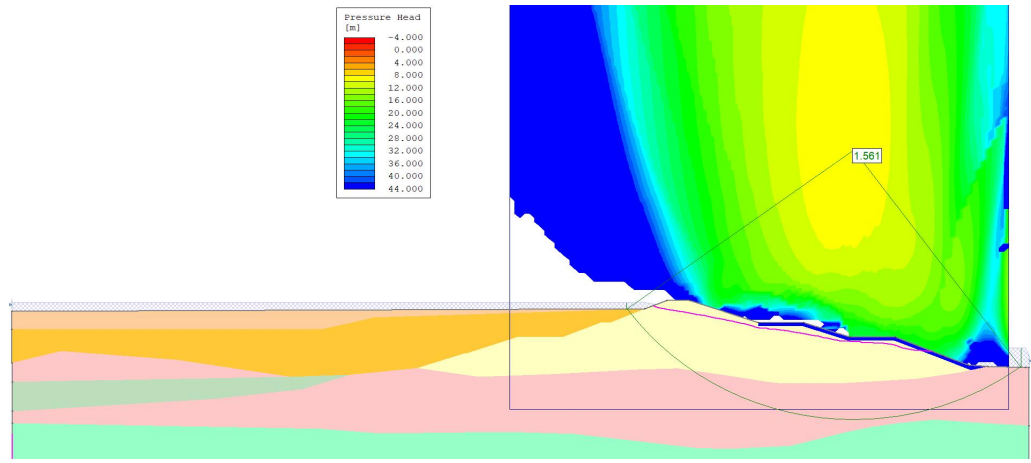
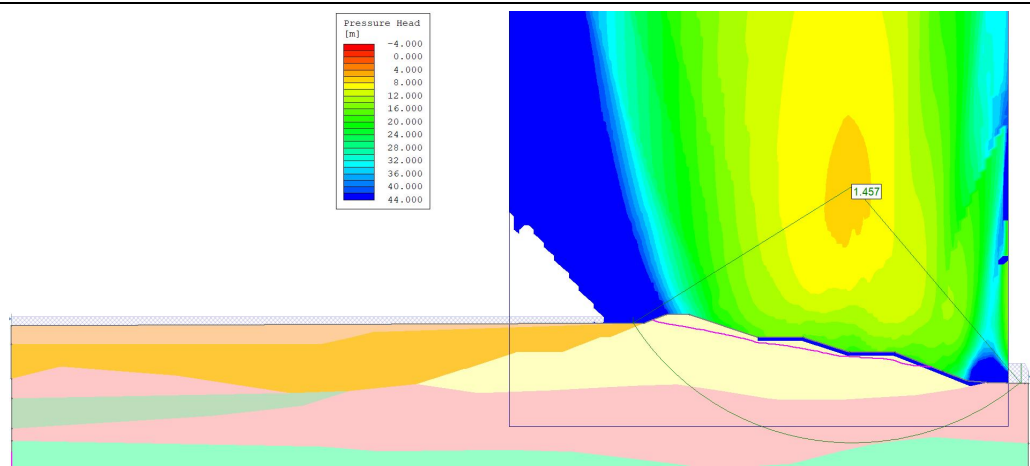
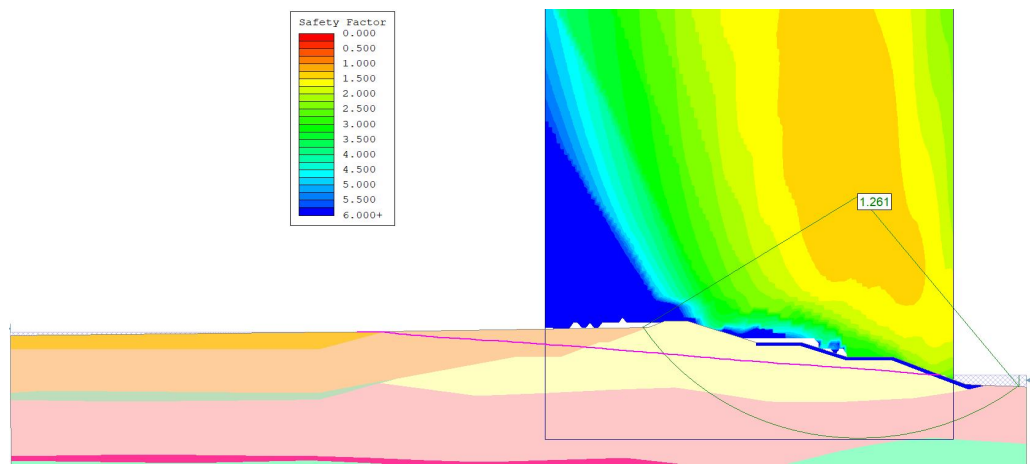
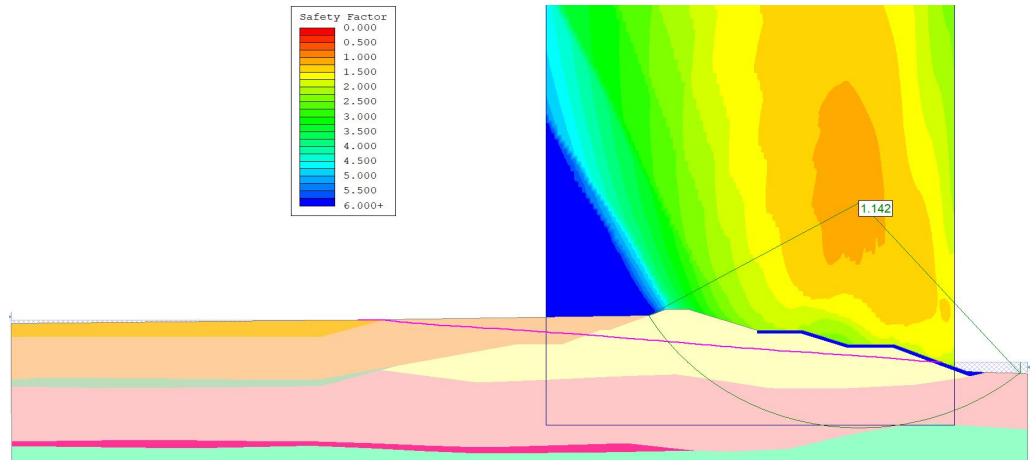
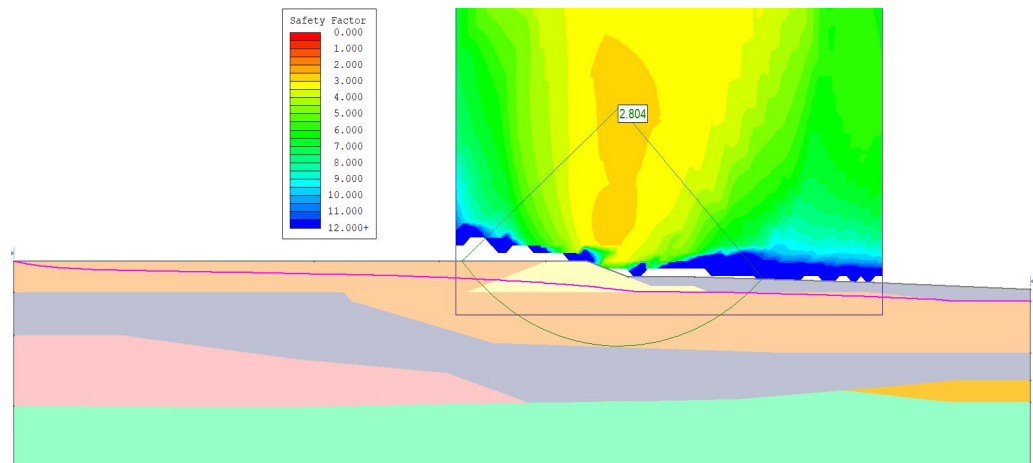
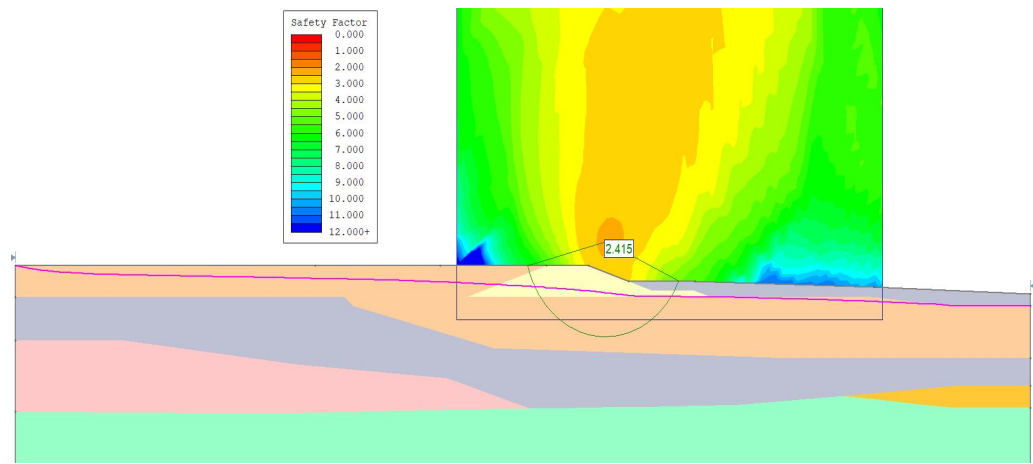
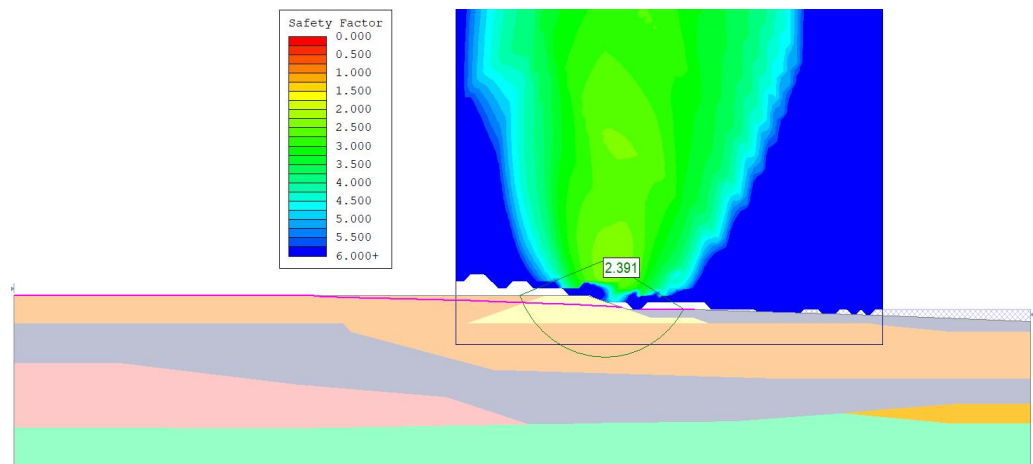
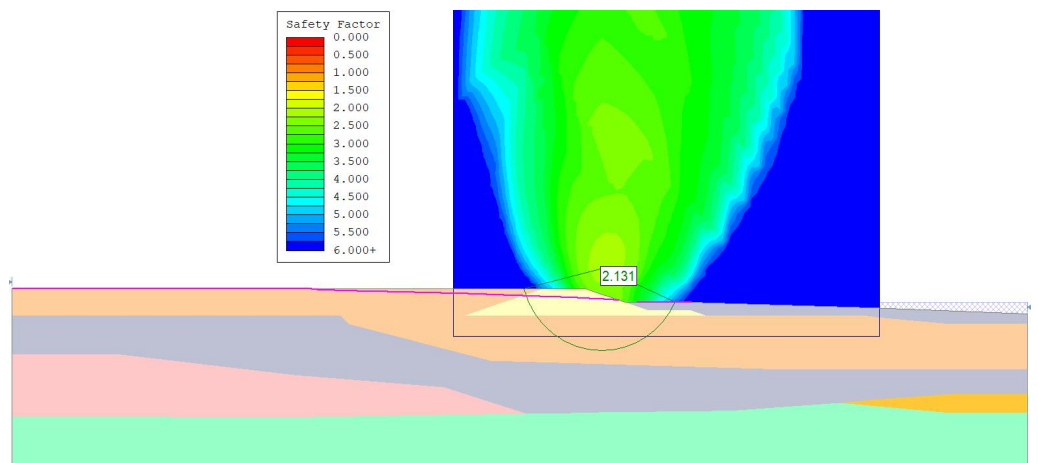
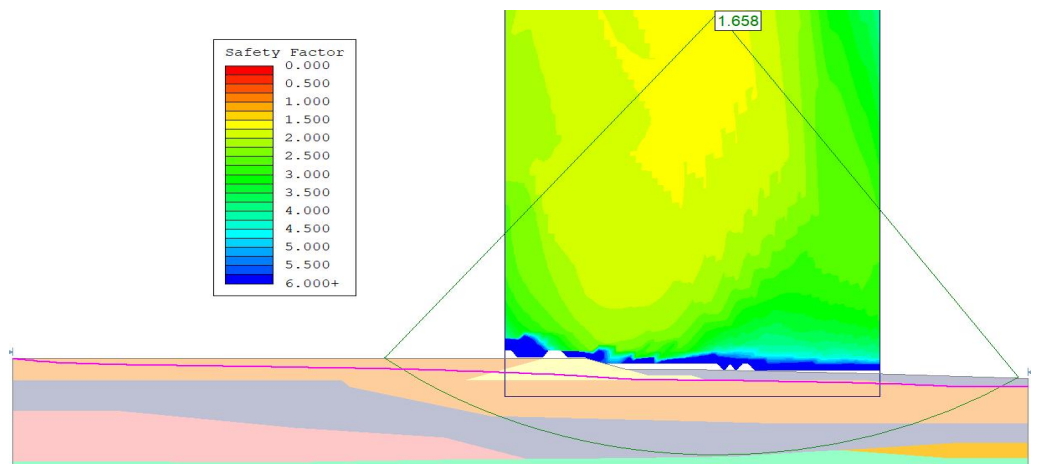
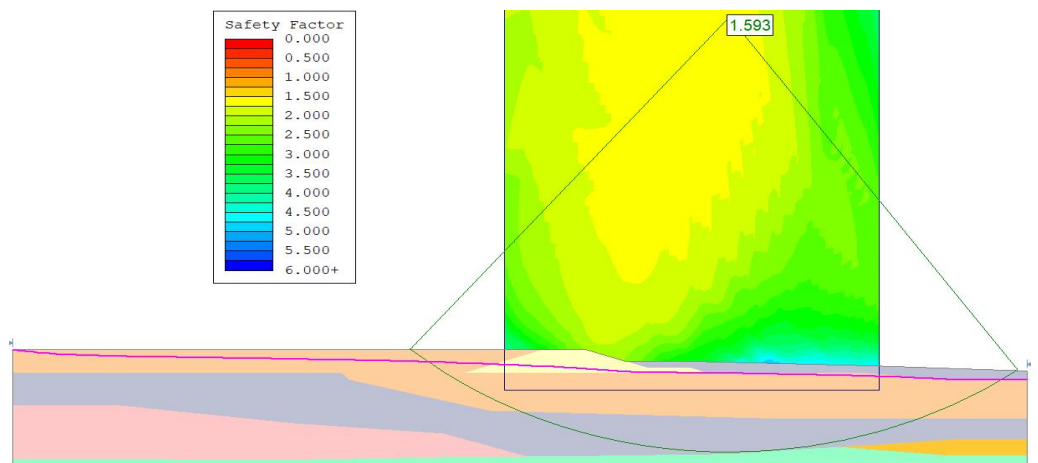
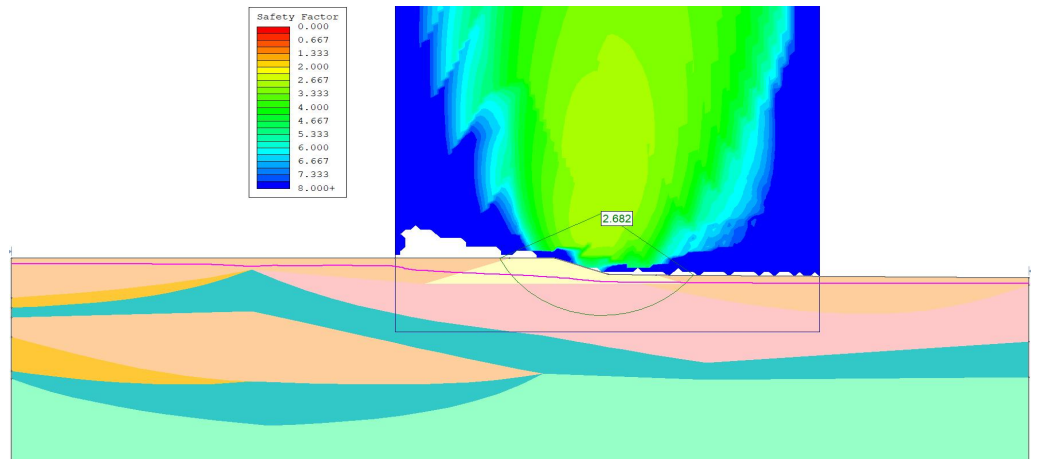
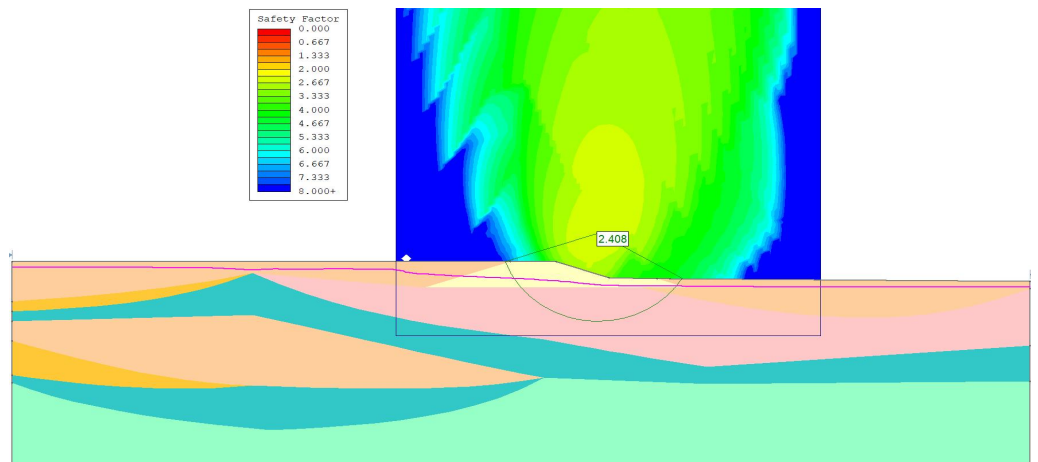
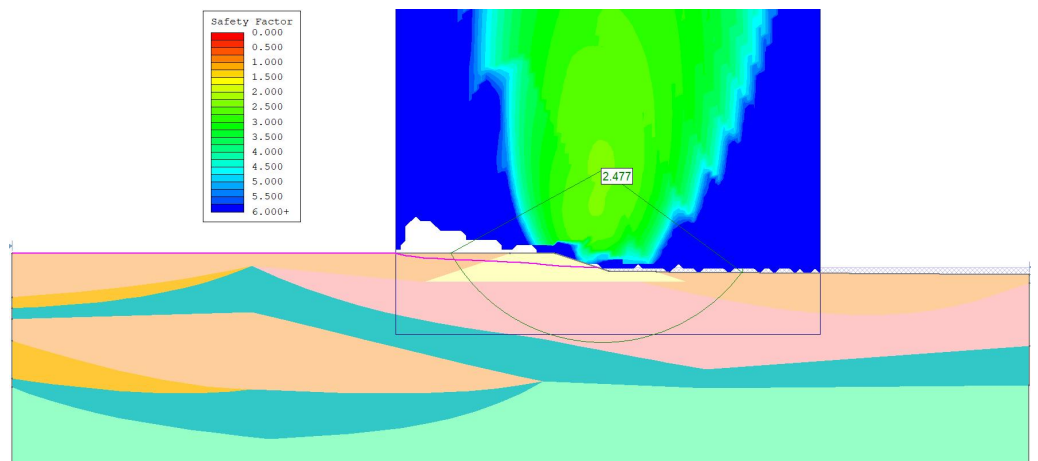
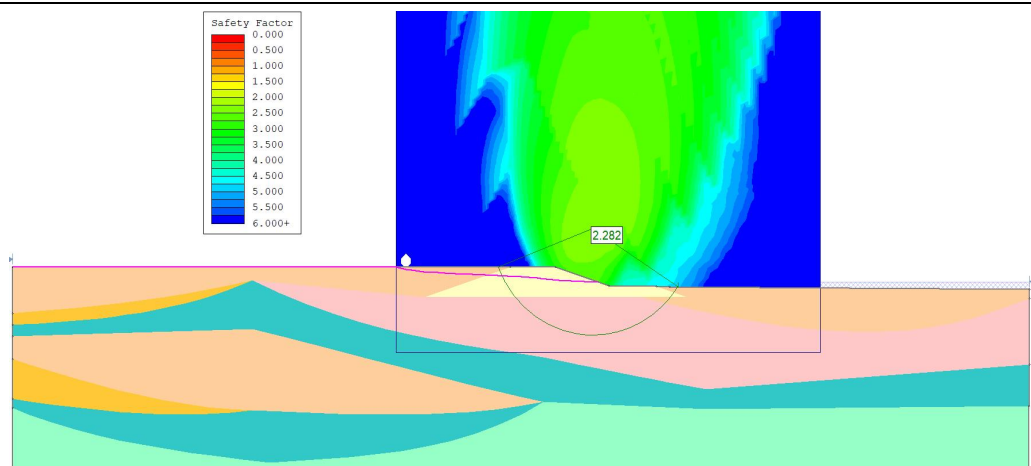
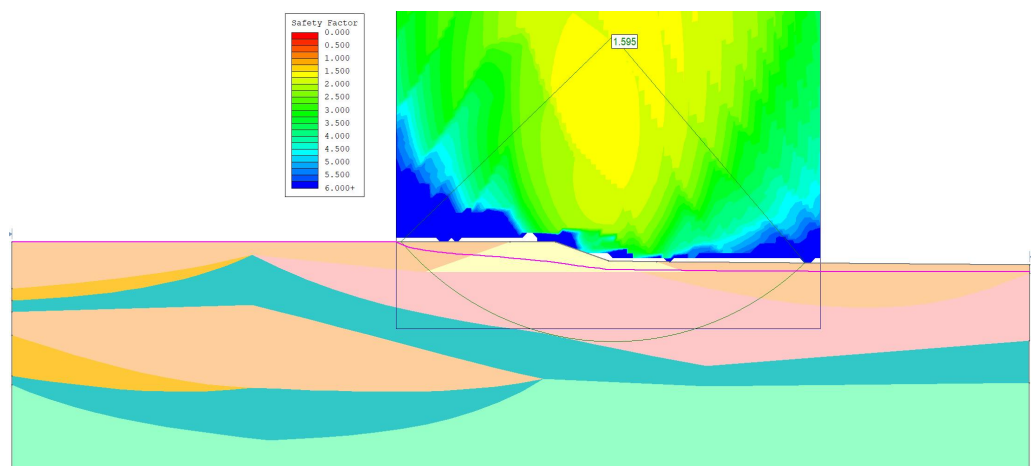
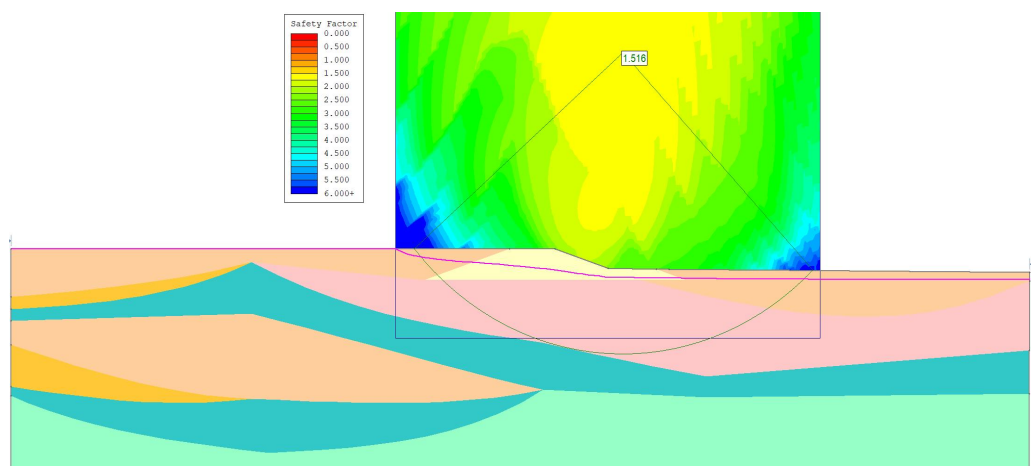
由表 5-6 可知，刘家沟尾矿库的拦挡主坝、库内模袋拦挡坝在三种运行工况下，按瑞典圆弧法及简化毕肖普法计算出的坝体稳定系数，均能满足相关规范安全要求。
